Rekonstrukce mlýna č. p. 9 v Salajně

Zdeněk Buchtele, Velká Hleďsebe

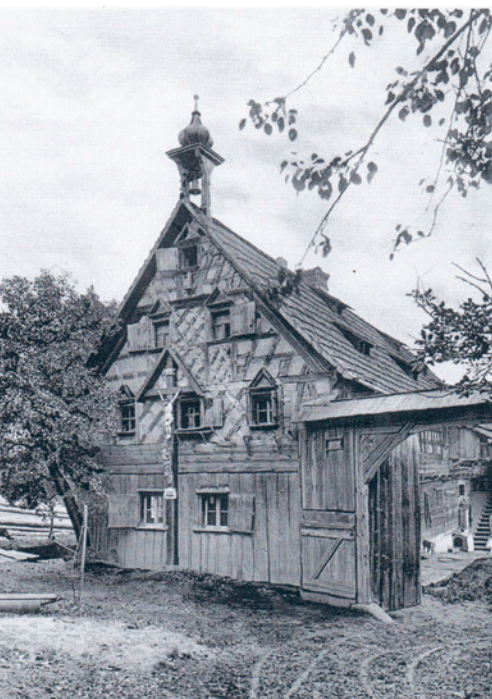
▲ Původní dřevěná budova mlýna s křížem ještě dole (severní strana obytné budovy).

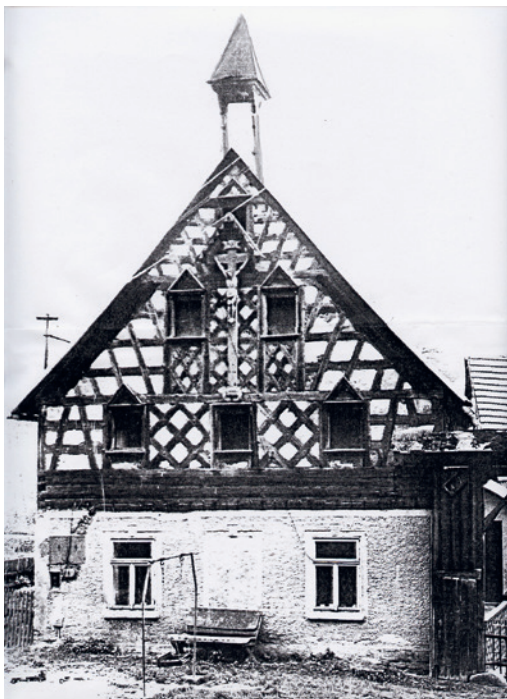
▲ Podoba mlýna v 80. letech 20. století (severní strana obytné budovy).

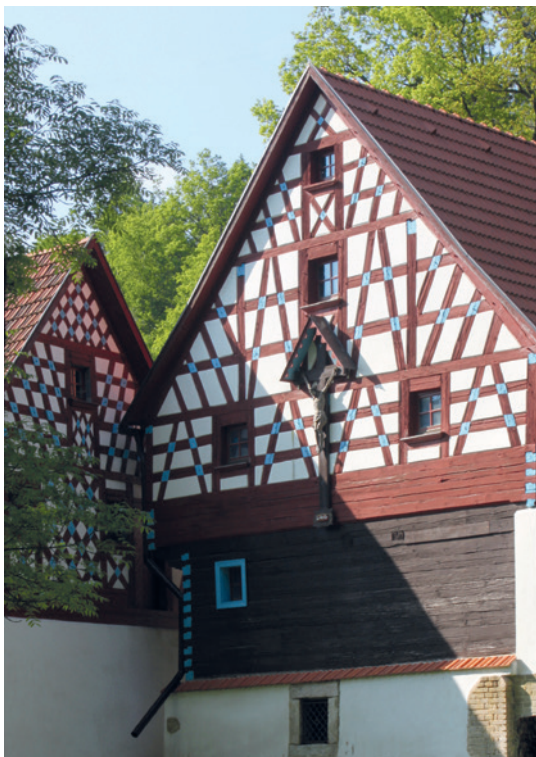
▲ Mlýn po rekonstrukci, na jaře 2013 (jižní strana obytné budovy). Foto Přemysl Tájek.

Během několikaleté rekonstrukce mlýna byla jako první opravena obytná budova uzavírající dvůr mlýna na jeho východní straně – došlo k opravě a zakonzervování hrázdní a zdiva v něm, vyměněny části krovu a položena nová střešní krytina. V přízemí severní stěny stavení bylo opět osazeno třetí okno tak, jak tomu bylo dříve.
