## Divočina za humny – Perninské rašeliniště a jeho revitalizace

*Vladimír Melichar, Pila*

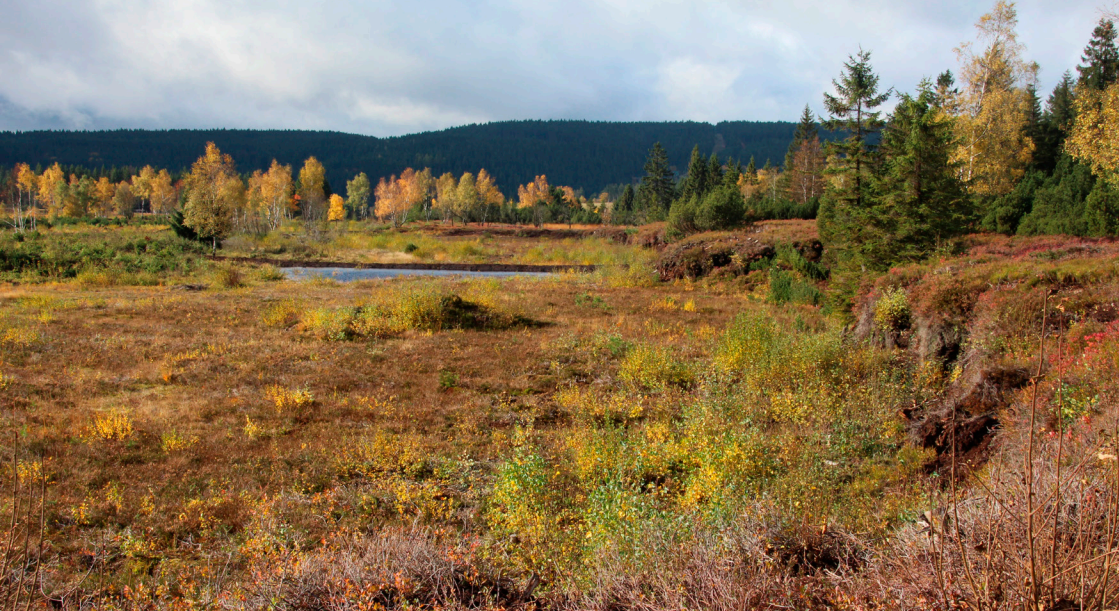
Rozhraní netěžené (vpravo) a odtěžené části Perninského rašeliniště. Uprostřed snímku jeden z nově vzniklých mělkých valů zadržující vodu. Foto Přemysl Tájek.

V důkladně odvodněném rašeliništi byly provedeny rozsáhlé vodohospodářské a terénní úpravy, jejichž cílem je zadržení a zpomalení odtoku srážkových vod. Odtok vody hlubokým obvodovým kanálem byl zpomalen pomocí přehrážek. Všechny příkopy uvnitř těžebny byly zahrnuty. Celkem bylo zbudováno 390 přehrážek třech typů a 2 kamenné vzdouvací objekty a bylo zahrnuto 2,7 km příkopů. V celé ploše rašeliniště byla vytvořena kaskáda nízkých valů z rašeliny, zpomalujících povrchový odtok srážkové vody a podporujících zasaňování. Byly obnoveny již zazeněné tůňky a vyhloubeno pět nových. Terénním úpravám předcházelo vyřezání části náletových porostů a také rekultivačních výsadeb. Prioritou je totiž zachovat otevřený charakter lokality jako

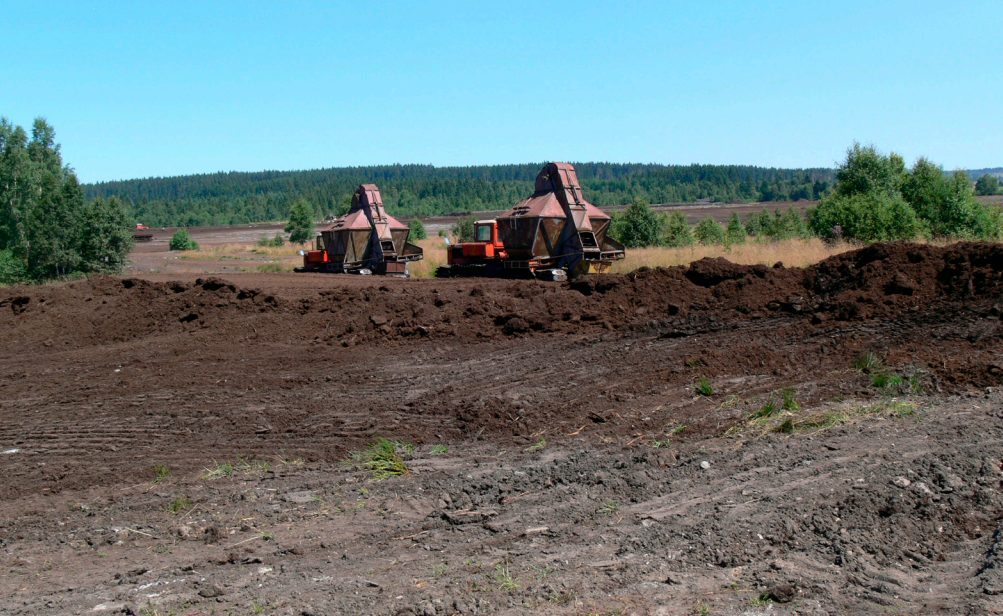
V letech 2004 až 2006 skončila těžba rašeliny a byla provedena technická rekultivace ložiska.  
Foto Vladimír Melichar.

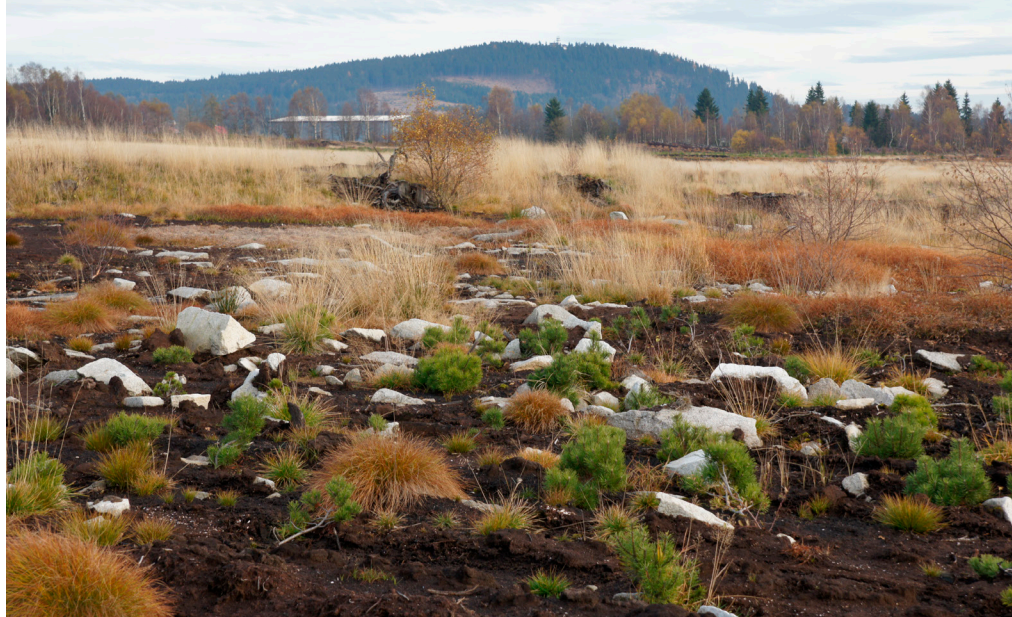
Výsadby rašelinné kleče na minerálním podloží těžebny. Foto Vladimír Melichar.

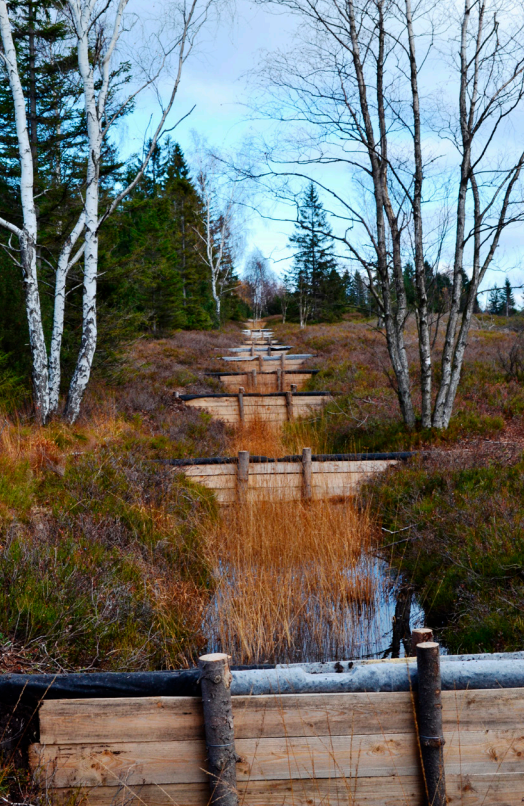
▲ Hluboký obvodový příkop protínající původní rašeliniště byl přehrazen desítkami dřevěných přehrážek. Na březích příkopu rostou břízy karpatské a rašelinná kleč. Foto Vladimír Melichar.

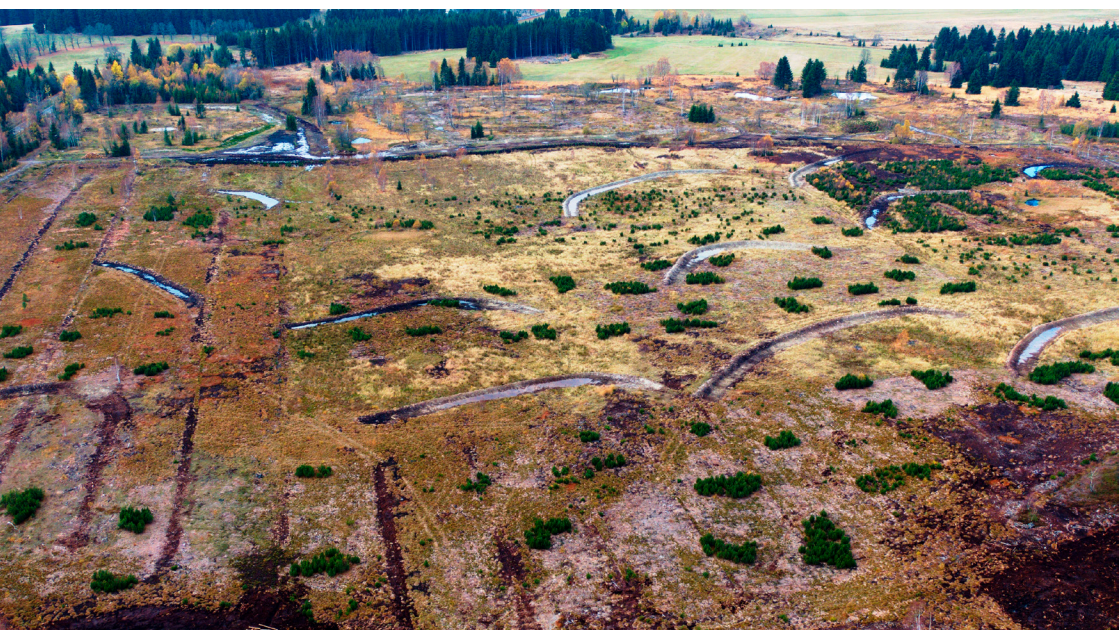
▼ Základní podmínkou znovuoživení vytěženého rašeliniště byla obnova přirozeného vodního režimu. Zadržení srážek a zpomalení odtoku jsme docílili zahrnutím příkopů a systémem nízkých valů z rašeliny. Foto Petr Jakubes.
