Zapomenutá tradice roubených domů na Mariánskolázeňsku a Tepelsku

Lukáš Hanzl, Městské muzeum Mariánské Lázně

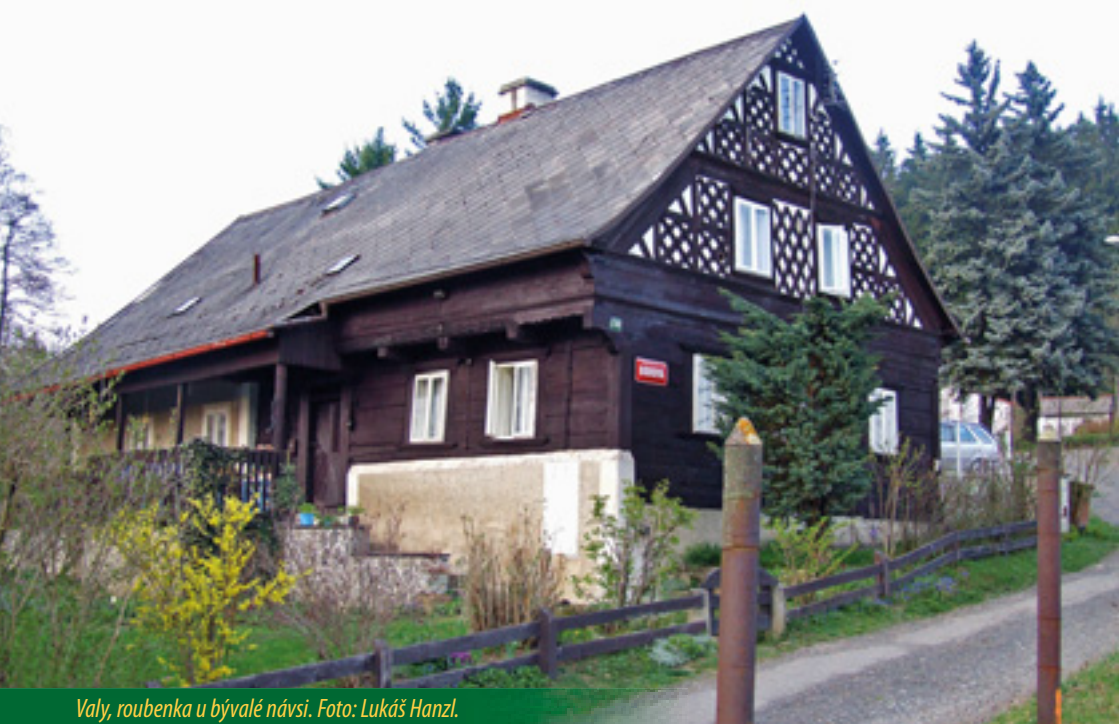
Valy, roubenka u bývalé návsi. Foto: Lukáš Hanzl.

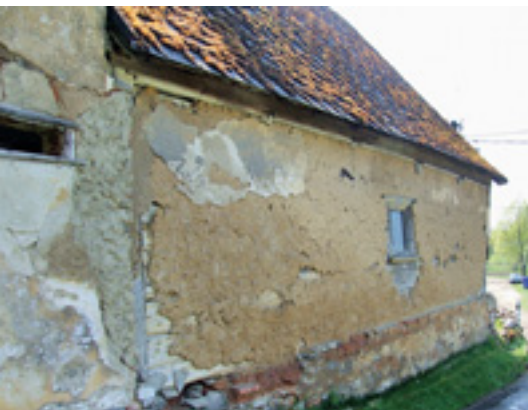
*Chotěnov, stěna roubenky s „kožichem“.
Foto: Lukáš Hanzl.*

Oba štíty budovy tvořil zpravidla esteticky náročný fachwerk (hrázděný štít), občas štít kryje bednění z prken (Chotěnov). Stěny byly někdy opatřeny „kožichem“, hliněnou omítkou s příměsí organického materiálu např. slámy a otrub (Chotěnov) nebo natřeny vápnem (Michalovy Hory). Později se ve štítu i na vnějším plášti uplatnily eternitové desky (Krásné), uspořádané do okrasných vzorů.

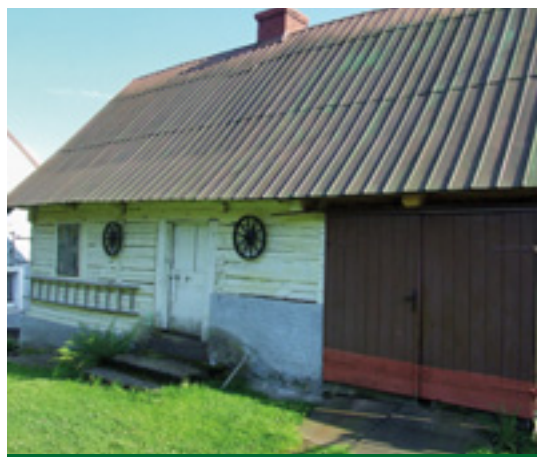
Michalovy Hory, stěna natřená vápnem. Foto: Lukáš Hanzl.
