Udělalí jsme pro přírodu – obnova biotopu perlorodky říční v údolní nivě Lužního potoka

Miloš Holub, AOPK ČR, Regionální pracoviště Správa CHKO Slavkovský les

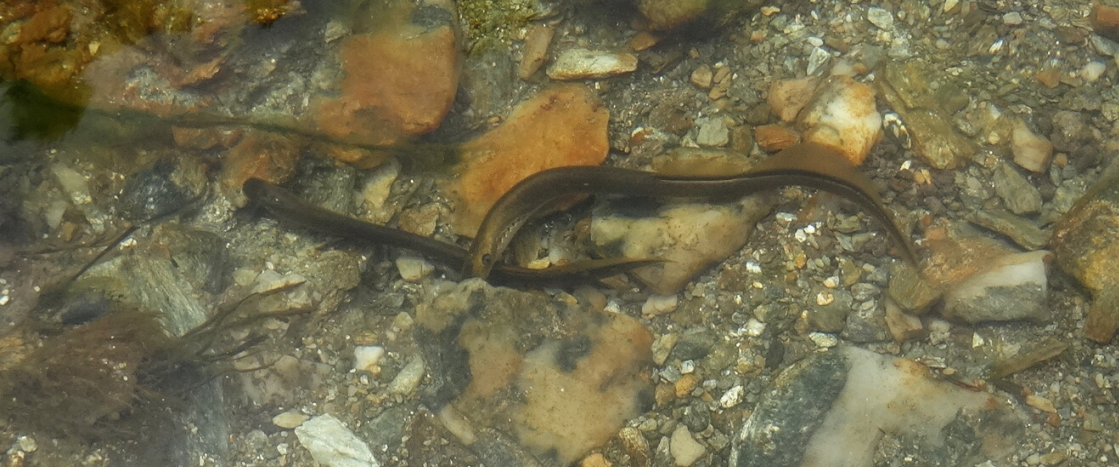
Mihule třoucí se v nově zrevitalizovaném korytě Lužního potoka.

včetně DPH. Náklady na přípravu projektové dokumentace byly ve výši 0,2 mil. Kč včetně DPH a byly financovány z národního dotačního programu Podpora obnovy přirozených funkcí krajiny. Akce byla úspěšně ukončena na jaře roku 2017 a ještě ne zcela naturalizované nové koryto vodního toku využívaly mihule potoční (*Lampetra planeri*) ke svému tření (viz foto v záhlaví). Nový biotop rovněž obsadili i pstruzi potoční, kteří byli odchováni ve specializovaných odchovných boxech v pramenné části Lužního potoka. Stavebními pracemi však ochranná péče o údolní nivu nekončí. Obnovené nivní louky bude nutné minimálně jednou ročně posekat, tak aby v břehových partiích byla zachována speciální druhová směs, která umožní uvolňování vhodné frakce drobných rostlinných částic (tzv. detritu) do toku. Zároveň bude nutné potlačovat výmladky dřevin, které byly v rámci akce vyřezány. V místě revitalizace pokračuje biomonitoring (za pomoci mladých perlorodek umístěných v destičkách), jehož výsledky zhodnotí klady či záporné revitalizační akce ve vztahu k perlorodce říční. Již

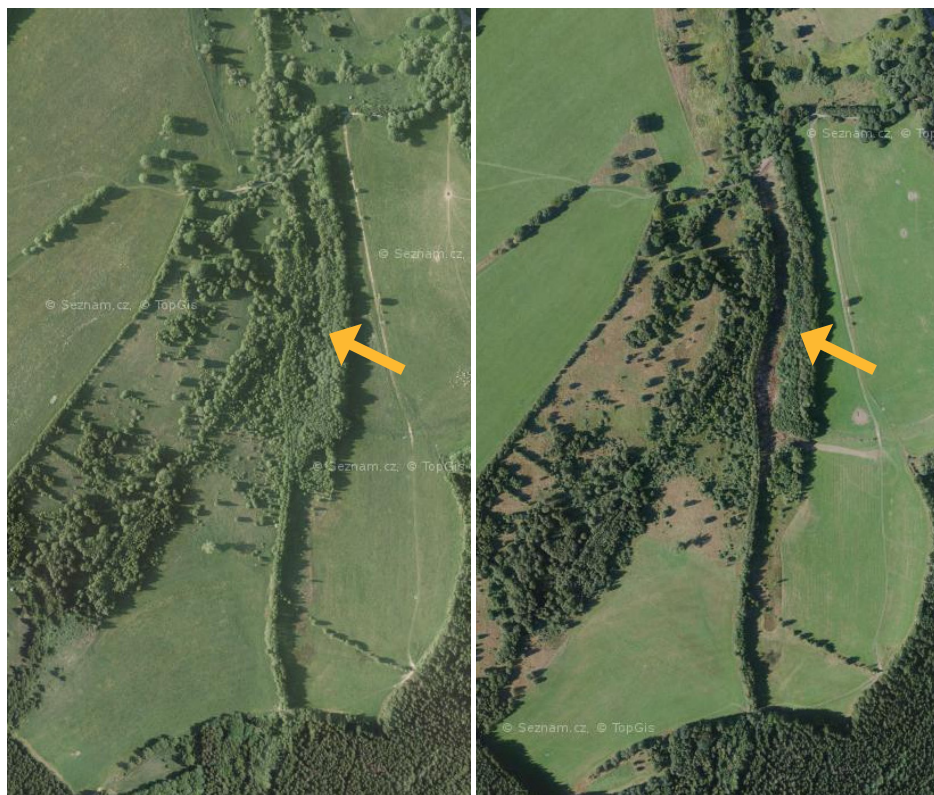
Letecké snímky revitalizovaného území před a po zásahu (roky 2015 a 2016).

Revitalizace horní části Lužního potoka pod obcí Pastviny představovala vytvoření nového, paralelního meandrujícího koryta vedle stávajícího napřímeného koryta toku. Výhodou této metody revitalizace je, že veškeré zemní práce mohou být prováděny tzv. suchou cestou, tedy s významným omezením splaveninového režimu, který by mohl negativně ovlivňovat

stávající populace vyskytující se níže po toku. Původní napřímené a opevněné koryto bylo zachováno pro převádění zvýšených a povodňových průtoků. Mezi hlavní funkce paralelního přirode blízkého koryta patří obnova funkční nivy vodního toku, snížení rychlosti proudění ve vodním toku, zvýšení habitatové diverzity vodního toku, obnova potencionálního biotopu perlorodky říční, zvýšení potravní nabídky (tvorba jemného detritu, který perlorodky filtrují) a zvýšení odchovné kapacity pro rybí společenstvo – především pro pstruha obecného potočního (*Salmo trutta morpha fario*), jako hlavního hostitele larev (glochidií) perlorodky říční. Součástí revitalizace vodního toku byl biologický dozor formou biomonitoringu. Výsledky biomonitoringu poukazují na vhodnost záchranného transferu jedinců

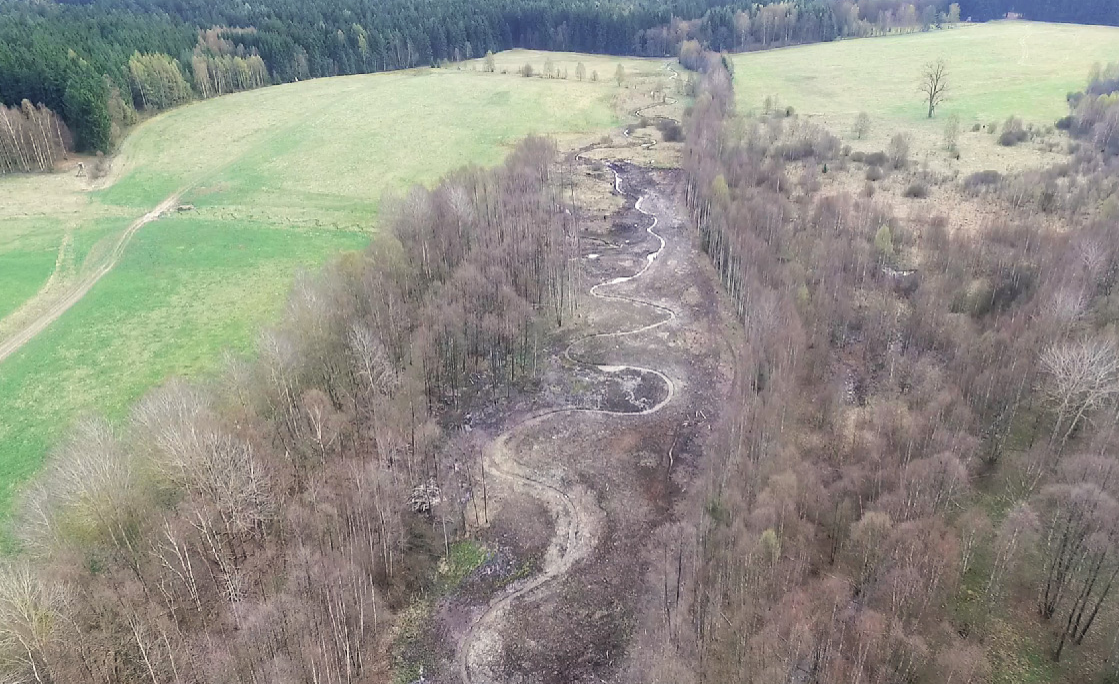
Pohled z dronu na obnovené meandry Lužního potoka. Všechny fotografie Miloš Holub.

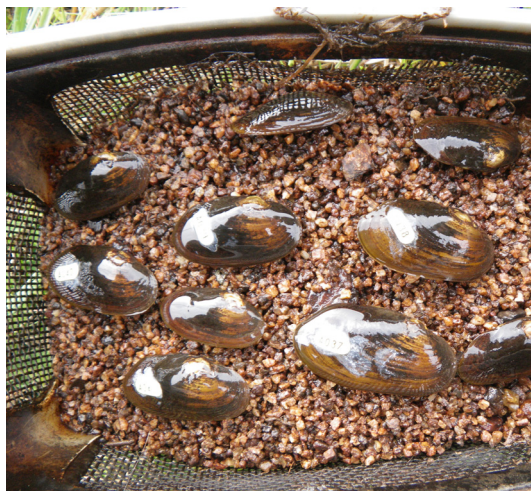
Bioindikční krabička s perlorodkami.
